## Informace občanům o kácení dřevin na území MO III

### Seznam dřevin určených ke kácení:

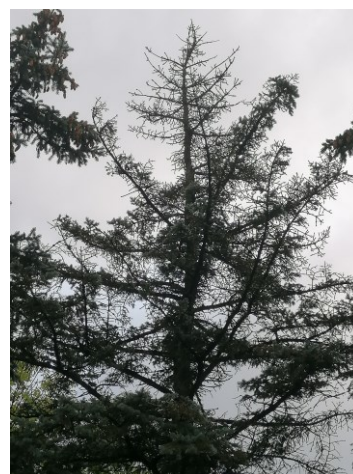
č.1

**Smrk pichlavý č. 1** - roste v ulici Bartoňova v centrálním parku nedaleko od plotu ZŠ Dubina a komunikace. V současné době dle ohledání stromu na místě je takřka suchý a má zhoršenou stabilitu.

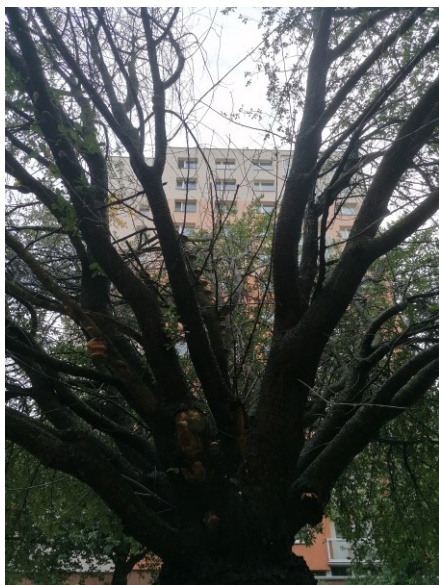
č.2

**Třešeň křovitá „Globosa“ č. 2** - roste v ulici Bartoňova v refýži mezi chodníkem a silnicí před bytovým domem č.p. 837. Jedná se o takřka suchý strom s výraznou infekcí větví.

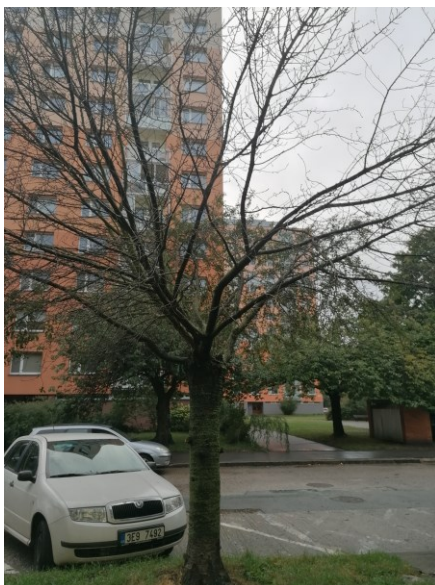
č.3

**Třešeň křovitá „Globosa“ č. 3** - roste v ulici Bartoňova v refýži mezi chodníkem a silnicí před bytovým domem č.p. 838. Jedná se o takřka suchý strom s výraznou infekcí kosterních větví.

V roce 2023 v rámci inventarizace stromů byl jeho zdravotní stav výrazně zhoršený, vitalita výrazně snižená, neperspektivní, stabilita zhoršená a dynamicky prosychal s infekcí kosterního větvení.

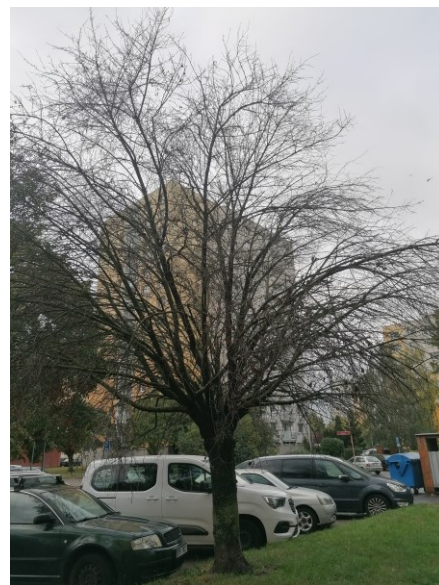
č.4

**Třešeň křovitá „Globosa“ č. 4** - roste v ulici Bartoňova v refýži mezi chodníkem a silnicí před bytovým domem č.p. 839. Jedná se o suchý strom s infekcí kosterního větvení a větví.

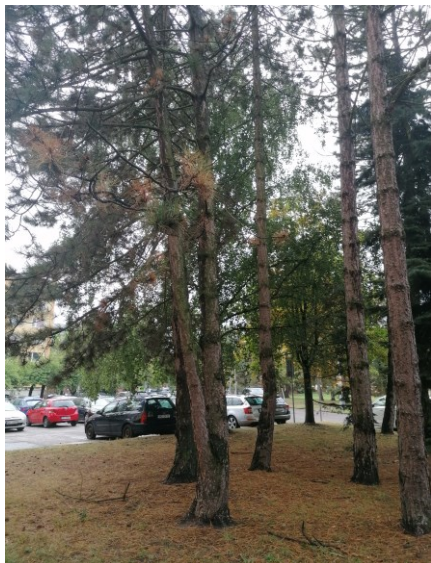
č.5

**Borovice černá č. 5** - strom v ulici Lidmily Malé rostoucí ve skupině stromů u kontejnerového stání v prostoru mezi komunikací a chodníkem před bytovým domem č.p. 819. Strom je dvoj kmen dělící se asi 1 m nad zemí a hlavní z kmenů je výrazně proschlý. Hrozí zde rozlomení stromu v tlakové vidlici na bázi kmene, v které je infekce.

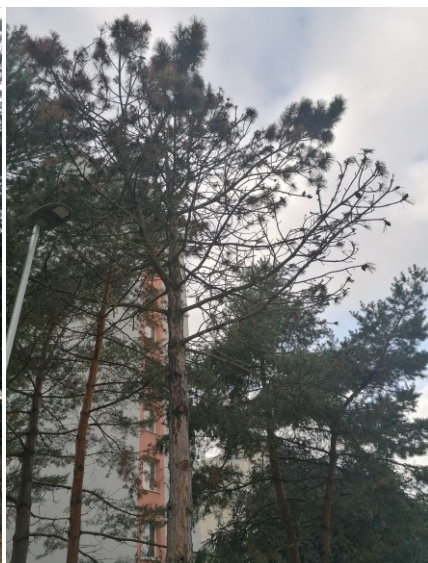
č.6

**Borovice černá č. 6** - strom v ulici Erno Košťála rostoucí ve skupině stromů u parkoviště Mezi bytovým domem Josefa Janáčka čp. 952 z boku a chodníkem u parkoviště. Strom je výrazně proschlý se zhoršenou stabilitou.

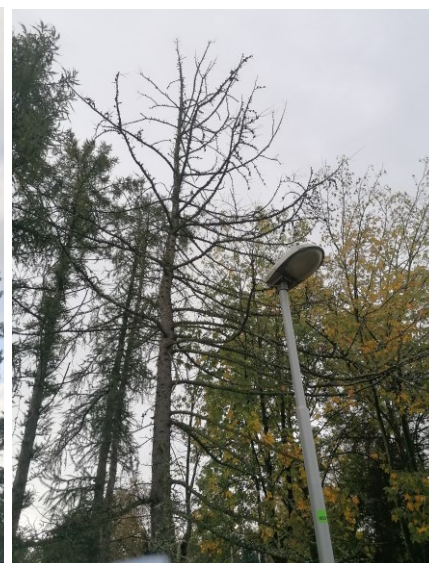
č.7

**Modřín opadavý č. 7** - strom v parčíku vedle zdi věznice vlevo od ul. Na Drážce zhruba v pulce plochy. Roste ve skupině stromů u cyklostezky za lampou veřejného osvětlení. Strom je suchý.

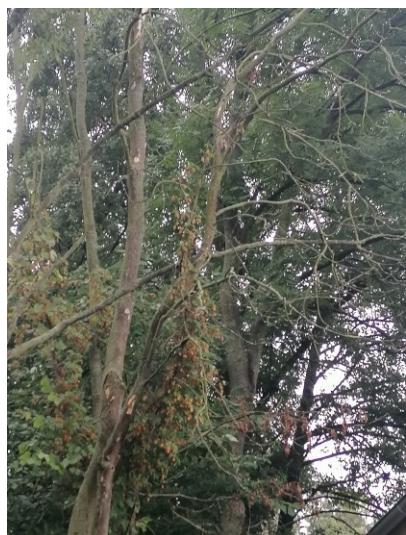
č.8

**Jasan ztepilý č. 8** - roste přímo u areálu M- silnice a to vlevo vedle budovy výměníku u parkoviště. Jedná se o strom rostlý jako dvoj kmen a takřka suchý.

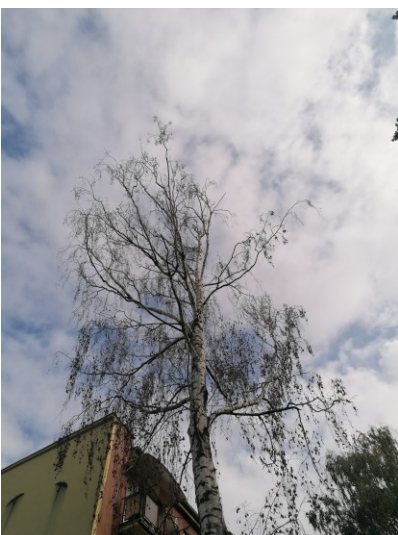
č.9

**Bříza bělokorá č. 9** - strom roste v ulici U Háje u bytového domu čp. 1509 z boku zezadu u živého plotu. Strom je napaden dřevokaznými houbami, kůrovcem, měl suchý vrchol a v během měsíce července celý uschl.

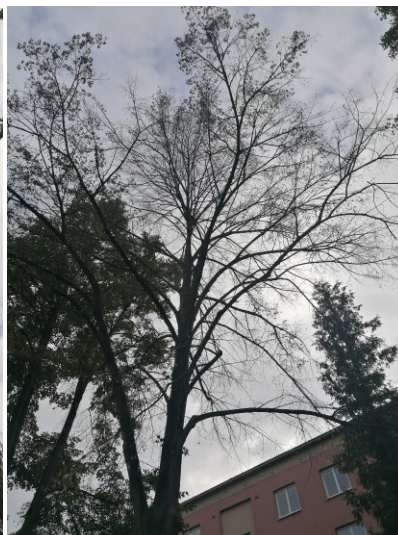
č.10

**Lípa srdčitá č. 10** - roste v ulici U Háje v refýži před bytovým domem č.p. 1506 mezi chodníkem a silnicí. Jedná se o strom, který v roce 2022 ze 2/3 uschl a během pozdního jara 2023 lehce obrostl na spodním patru větví - silně proschlý.

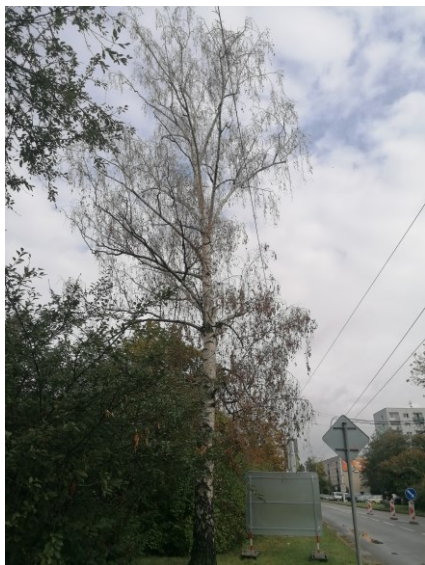
č.11

**Bříza bělokorá č. 11** - roste v ulici Okružní v refýži mezi silnicí I/36 a obslužnou komunikací před rodinným domem č.p. 610 kousek před obratištěm od silnice. Jedná se o suchý strom.

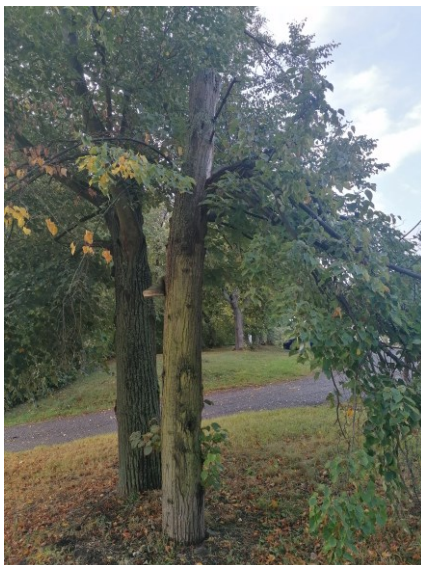
č.12

**Lípa srdčitá č. 12** - roste v ulici Hůrka naproti rodinnému domu č.p. 158 v travnatém terénu při sjezdu ke garážím. Jedná se o strom, který byl v roce 2022 rozlomený a byl zachován s jednou pěknou větví a obrostem. V letošním roce došlo k odlomení této větve a je z něho pouze torzo napadené dřevokaznou houbou.

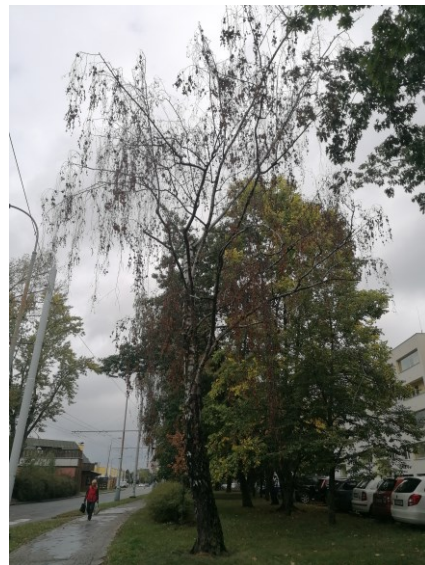
č.13

**Bříza bělokorá č. 13** - strom v ulici Jana Zajíce rostoucí ve skupině stromů mezi parkovištěm a komunikací před bytovým domem čp. 637. Na jaře 2023 mu byl odříznut suchý vrchol, ale strom v srpnu zcela uschnul.
