### *Dendrologický průzkum*

REGENERACE PANELOVÉHO SÍDLIŠTĚ DUBINA  
LOKALITA 2A A 5A  
(ul. Jana Zajíce před čp.865, včetně centrálního parkoviště a přilehlých komunikací)

Ing. Renata Mlejnková, E. Košťála 971, 530 12 Pardubice  
IČ: 40178218, tel. 602 132 773  
e-mail: [renata.mlejnkova@seznam.cz](mailto:renata.mlejnkova@seznam.cz)  
červen 2024

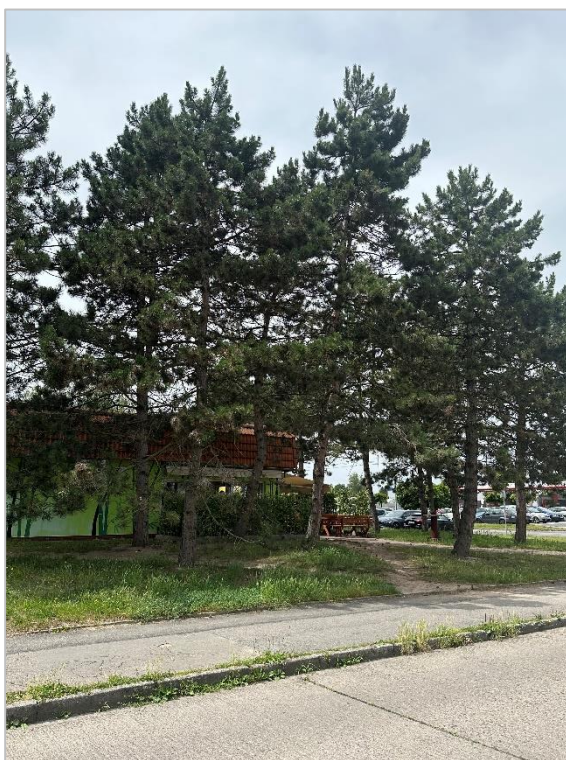
Stromy č. 1-3 - Pinus nigra (borovice černá)

| č. | parcela | taxon | český název | obvod kmene (cm) | průměr koruny (m) | vita lita | zdr. stav | poznámka |
|---|---|---|---|---|---|---|---|---|
| 1 | 409/32 | Pinus nigra | borovice černá | 113 | 7 | 2 | 2 | |
| 2 | 409/32 | Pinus nigra | borovice černá | 91 | 6 | 2 | 2 | prohnutý kmen, dvoják ve vrcholové partii, defektní větvení spodních větví, koruna je jednostranná (zástin) |
| 3 | 409/32 | Pinus nigra | borovice černá | 88 | 5 | 2 | 2 | |

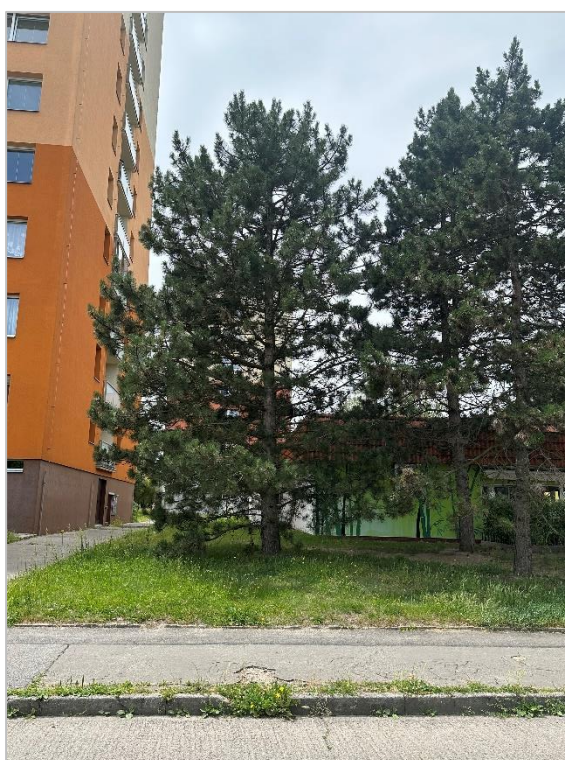
Strom č. 4 – Pinus nigra (borovice černá)

| č. | parcela | taxon | český název | obvod kmene (cm) | průměr koruny (m) | vita lita | zdr. stav | poznámka |
|---|---|---|---|---|---|---|---|---|
| 4 | 409/32 | Pinus nigra | borovice černá | 121 | 7 | 1 | 1 | pravidelná koruna, nízko zavětvená |

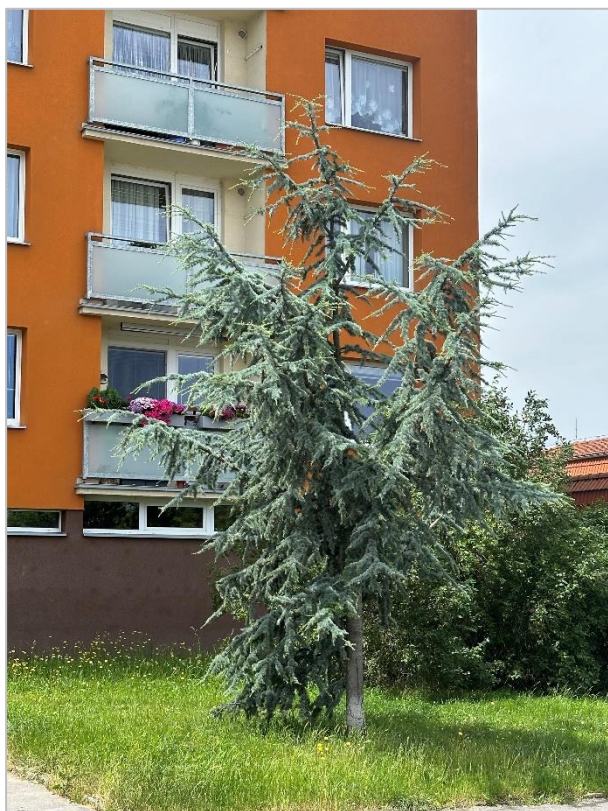
Strom č. 5 – *Cedrus atlantica* 'Glauca' (cedr atlaský)

| č. | parcela | taxon | český název | obvod kmene (cm) | průměr koruny (m) | vita lita | zdr. stav | poznámka |
|---|---|---|---|---|---|---|---|---|
| 5 | 409/32 | Cedrus atlantica 'Glauca' | cedr atlaský 'Glauca' | 45 | 5 | 1 | 2 | téměř zavalená prasklina v kmeni, vitální strom navržen k přesazení |

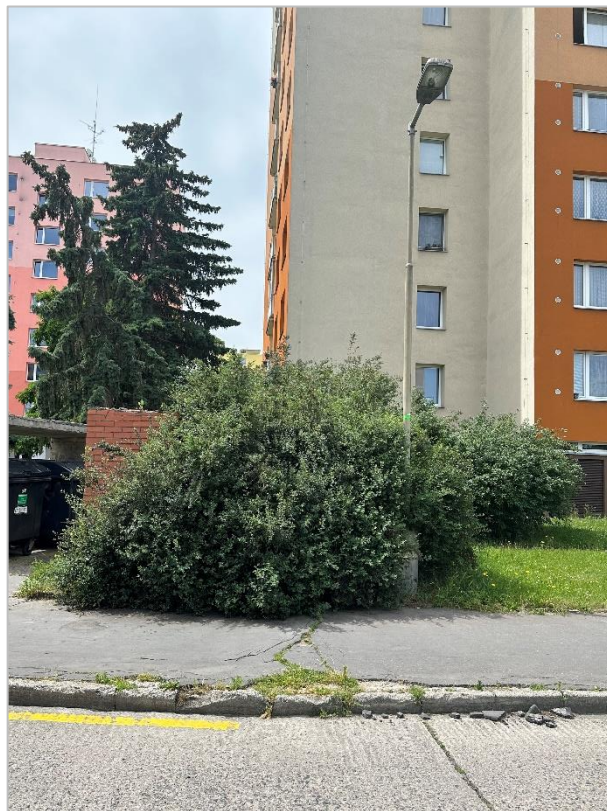
Keřová skupina K1 – *Spiraea x vanhouttei* (tavolník Vanhoutteův)

| č. | parcela | taxon | český název | plocha (m2) | poznámka |
|---|---|---|---|---|---|
| K1 | 409/32 | Spiraea x vanhouttei | tavolník Vanhoutteův | 16 | volně rostoucí keřová skupina u kontejnerů |

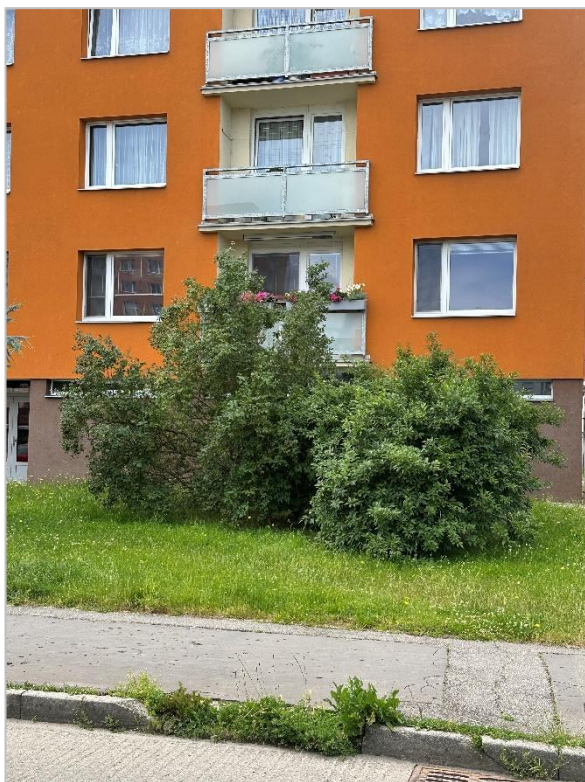
Keřová skupina K2 – *Forsythia x intermedia*, *Lonicera tatarica* (zlatice prostřední, zimolez tatarský)

| č. | parcela | taxon | český název | plocha (m2) | poznámka |
|---|---|---|---|---|---|
| K2 | 409/32 | Lonicera tatarica Forsythia x intermedia | zimolez tatarský zlatice prostřední | 30 | volně rostoucí keřová skupina, částečně zasahuje do řešeného území nadzemní částí |
