SITUACE STAVBY
M 1:100

ZODPOVĚDNÝ PROJEKTANT:	VYPRACOVAL:	KONTROLOVAL:
Ing. Petr Muslíek	Ing. Ondřej Kvaček	Ing. Petr Muslíek
INVESTOR: Statutární město Pardubice, ÚMO Pardubice V, Českova 22, 530 02		
KRAJ: PARDUBICKÝ	OBEC: PARDUBICE	
STAVEBNÍ OBJEKT:		
SO 101 - KOMUNIKACE A ZPEVNĚNÉ PLOCHY		
NÁZEV STAVBY:		
OPRAVA NEZP. PLOCHY, BD 2107-2110		
NÁZEV VÝKRESU:		
SITUACE STAVBY		B.2

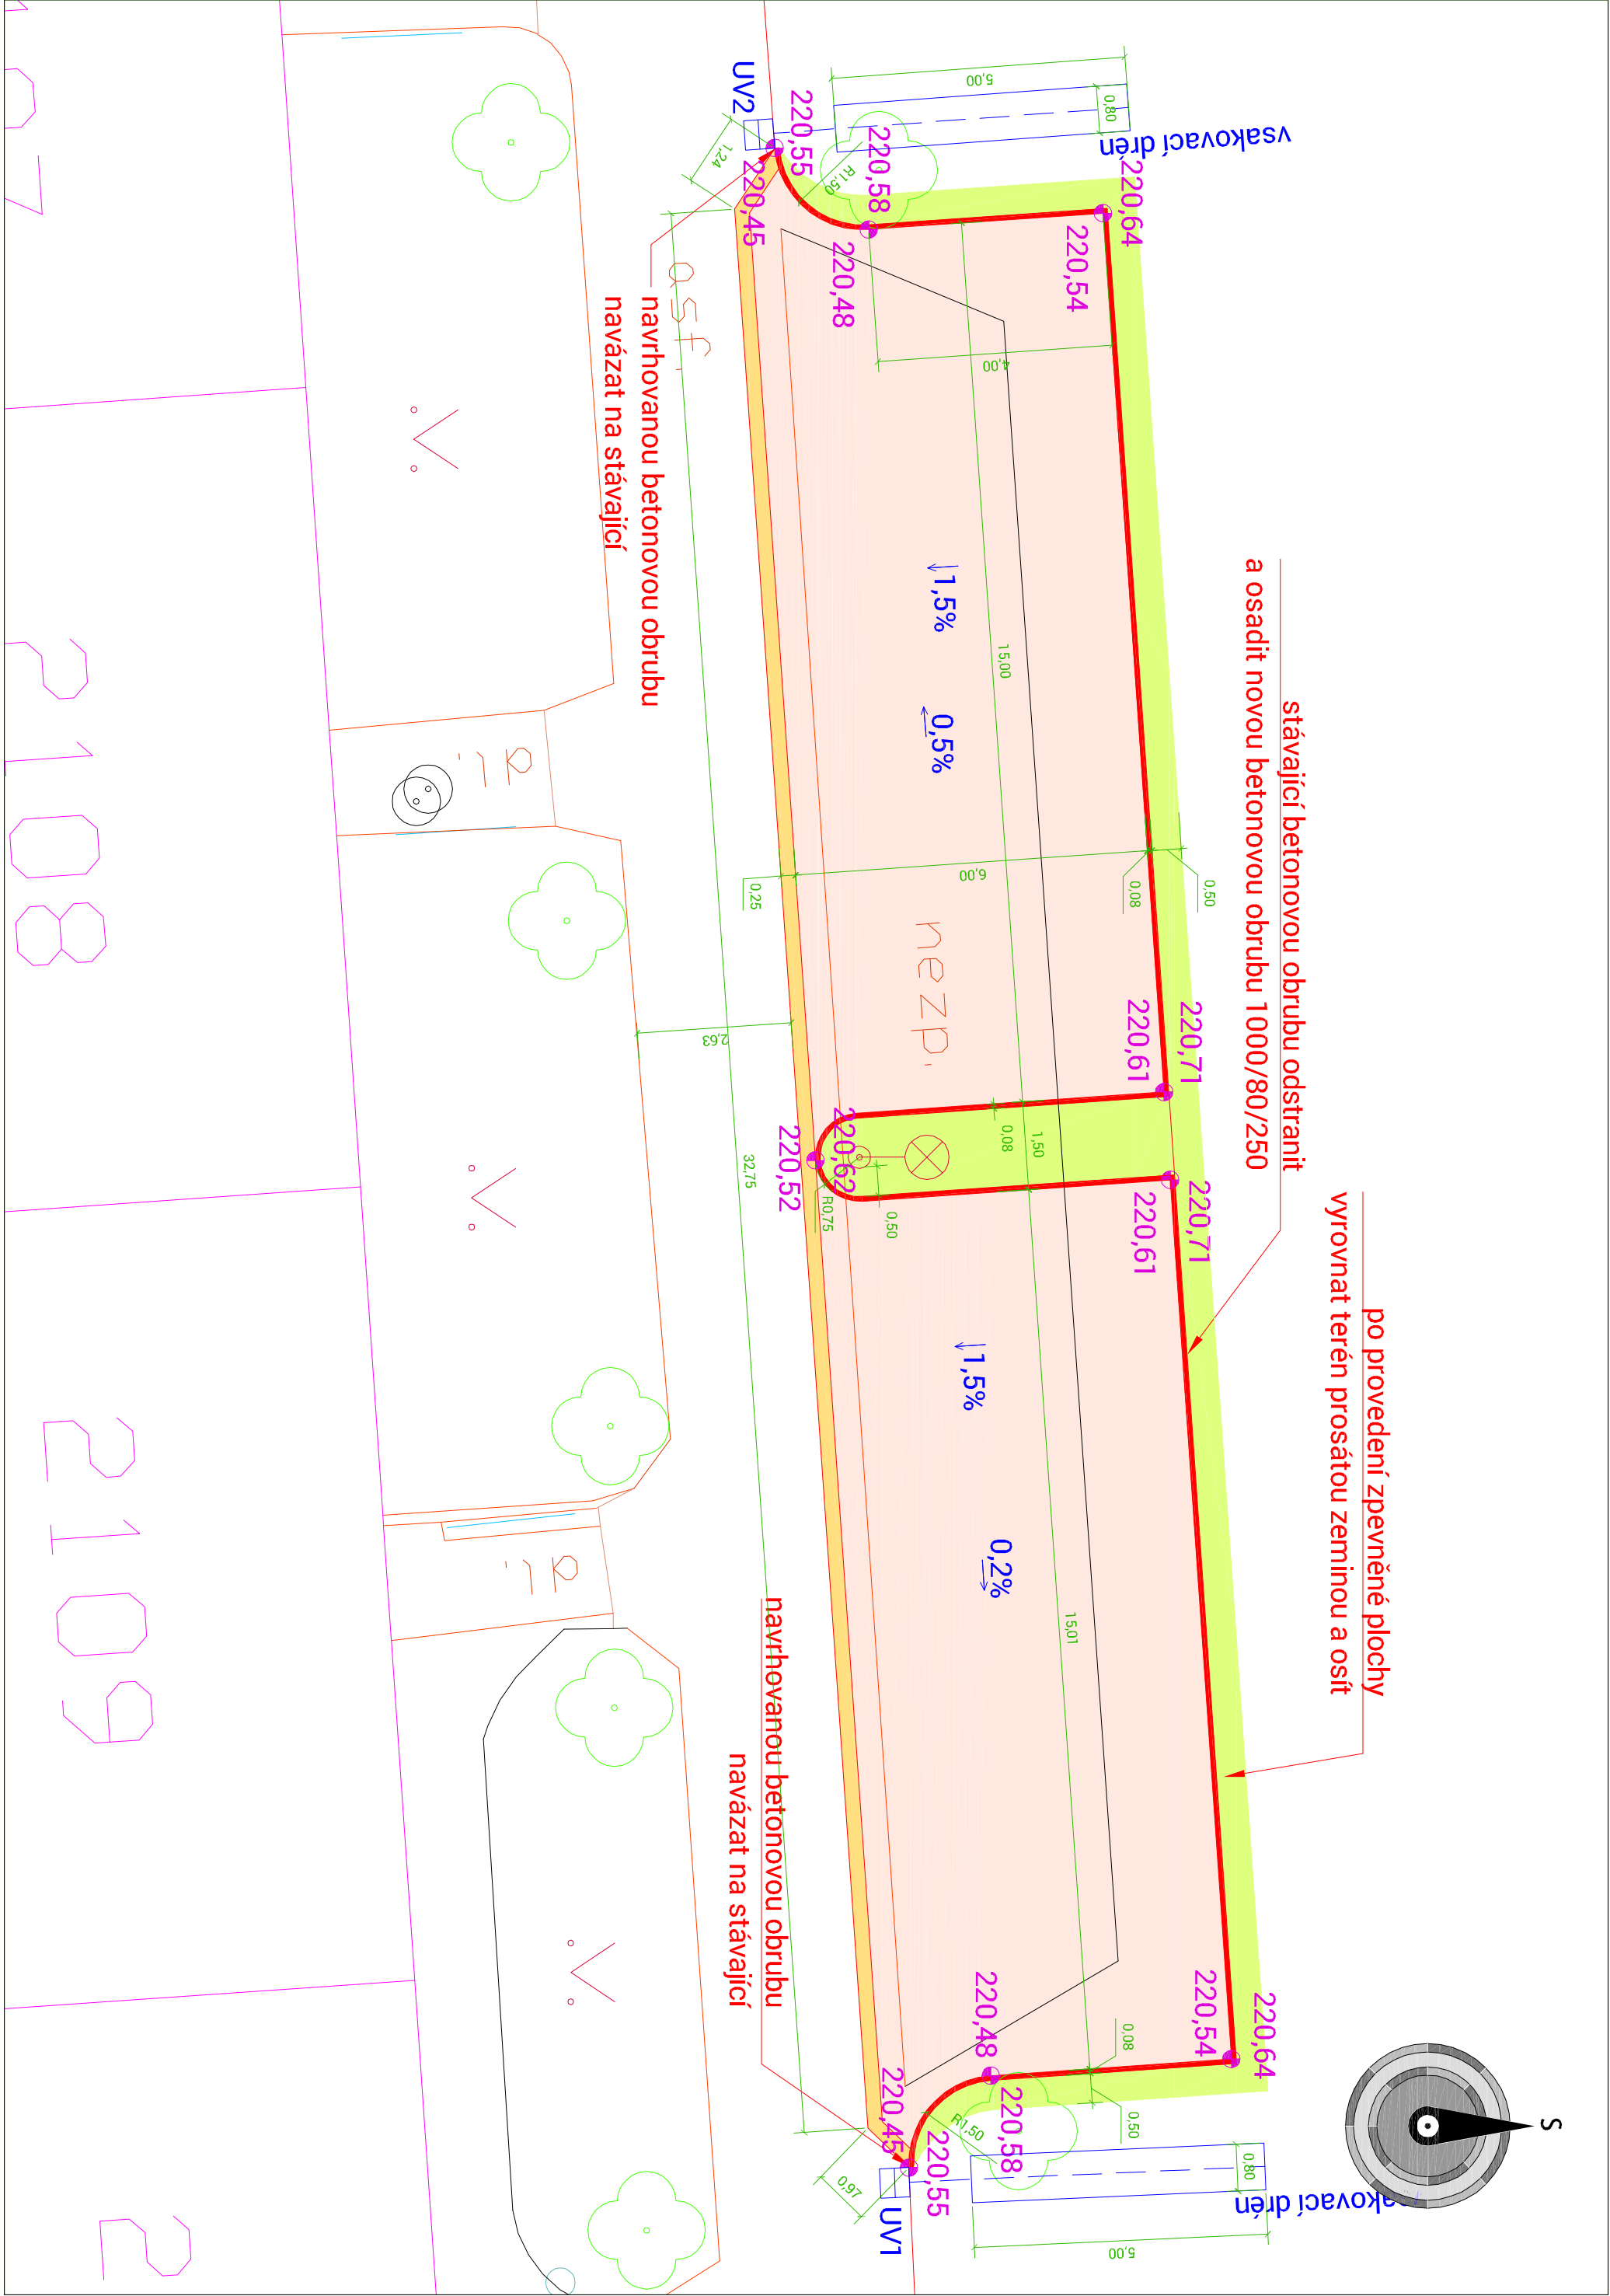
SKLADBA S1:			
Asfaltový kryt ACO 11	60 mm	ČSN EN 13108-1	— 90 MPa
Štěrkodrt' (drcené kamenivo), frakce 11-22	100 mm	ČSN EN 13242+A1	— 70 MPa
Mechanický zpevněné kamenivo	150 mm	ČSN 73 61 26-1,2	— 45 MPa
CELKEM	310 mm

SKLADBA S2:			
Asfaltový kryt ACO 11	60 mm	ČSN EN 13108-1	— 90 MPa
Postřik spojovací PS	0,5kg/m²	ČSN 73 61 29	
Štěrkodrt' (drcené kamenivo), frakce 8-16	100 mm	ČSN EN 13242+A1	— 70 MPa
CELKEM	160 mm
